GMINA RAJGRÓD
UL. WARSZAWSKA 32, 19-206 RAJGRÓD

BUDOWA PRZYSTANI WĘDKARSKIEJ WRAZ Z MAŁĄ INFRASTRUKTURĄ TURYSTYCZNĄ
WYKAZ ZIELENI DO USUNIĘCIA. PROJEKT NOWYCH NASADZEŃ

RAJGRÓD DZ. NR 63/13, 1514

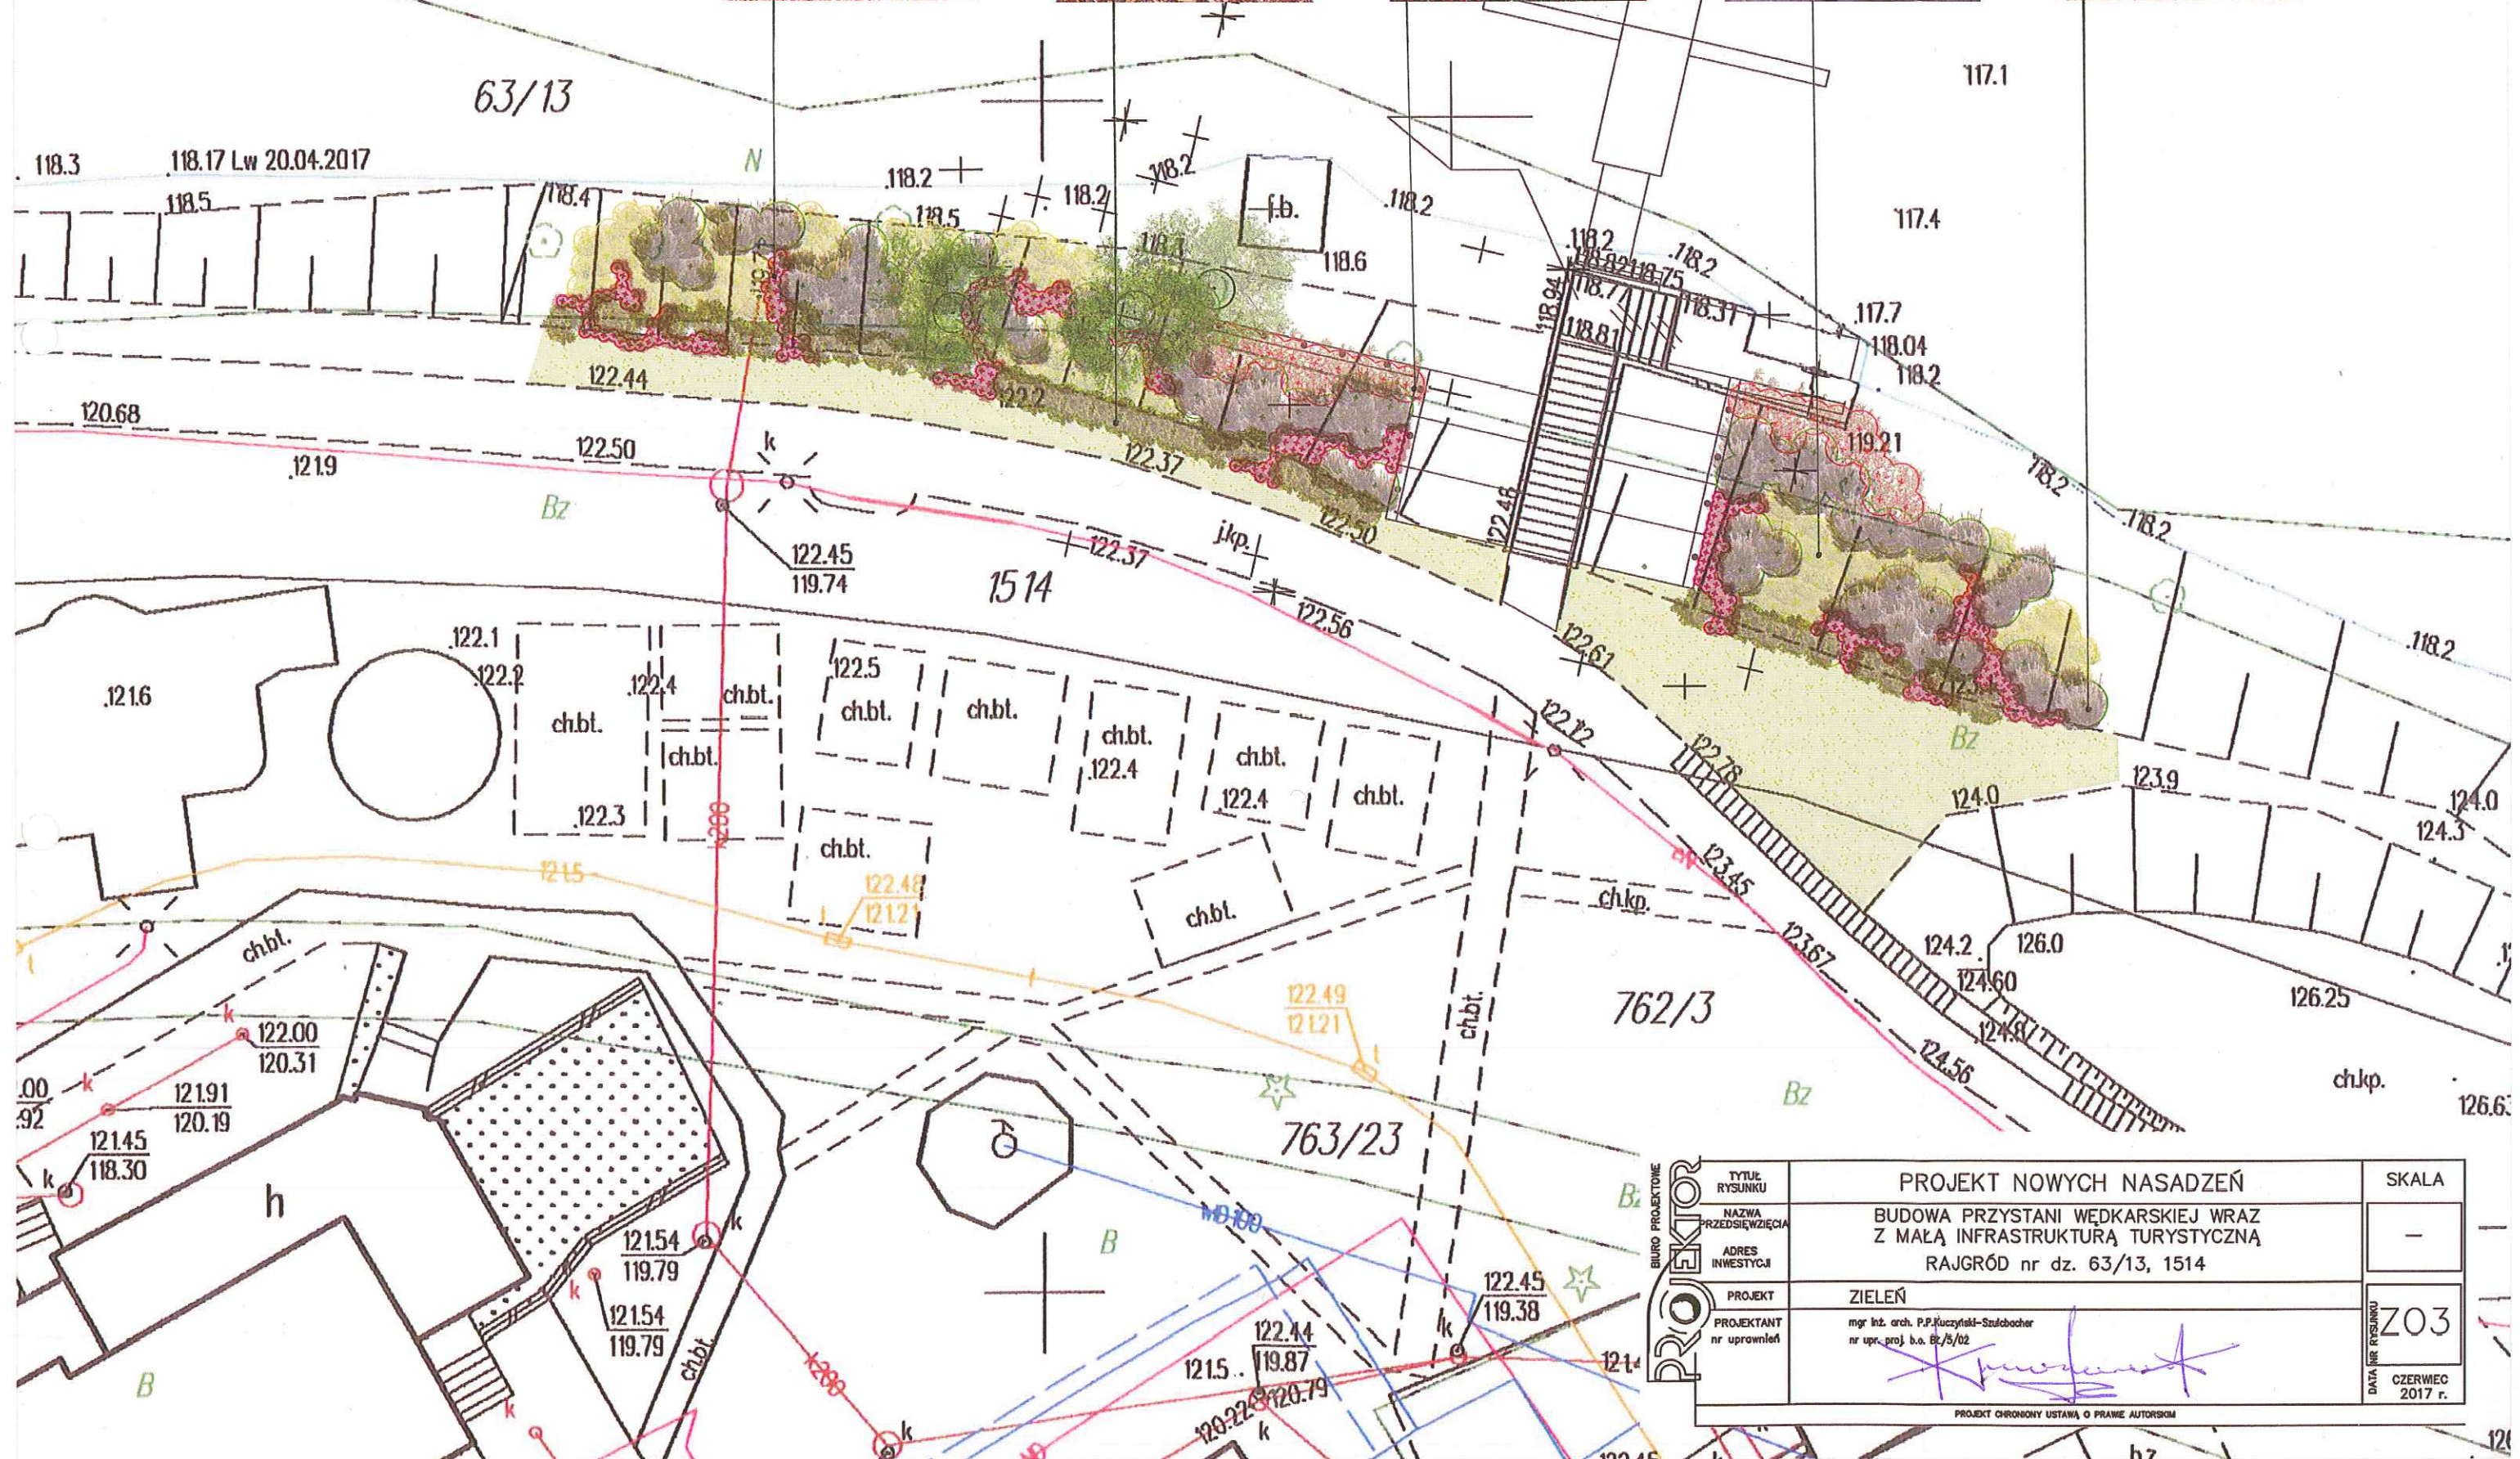
TYTUŁ RYSUNKU		WYKAZ ZIELENI DO WYCINKI		SKALA
NAZWA PRZEDSIĘWZIĘCIA		BUDOWA PRZYSTANI WĘDKARSKIEJ WRAZ Z MAŁĄ INFRASTRUKTURĄ TURYSTYCZNĄ		1:500
ADRES INWESTYCJI		RAJGRÓD nr dz. 63/13, 1514		
PROJEKT		ZIELEŃ		
PROJEKTANT		mgr inż. arch. P.P.Kuczyński-Szulbacher		
nr uprawnień		nr upr. proj. b.o. BL/3/02		
		PROJEKT CHRONIONY USTAWĄ O PRAWIE AUTORSKIM		
DATA RYSUNKU		CZERWIEC 2017 r.		Z01
